Maj 2024

### Projekt techniczny (wykonawczy)

Prace remontowo - konserwatorskie w zabytkowym budynku dawnej apteki przy ulicy  
Mickiewicza 26 w Lubaczowie

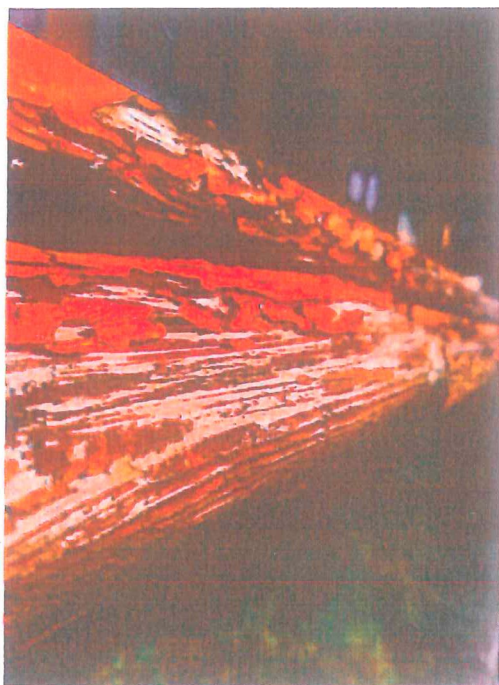
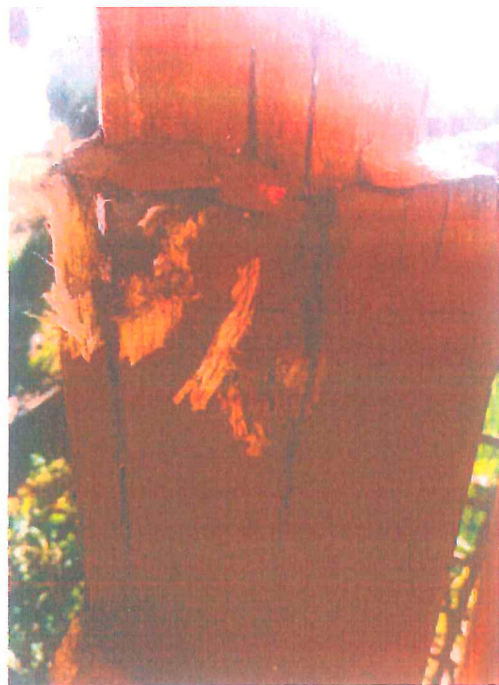
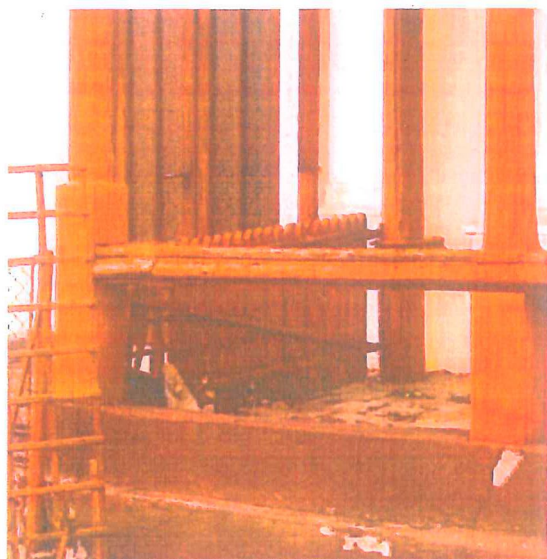
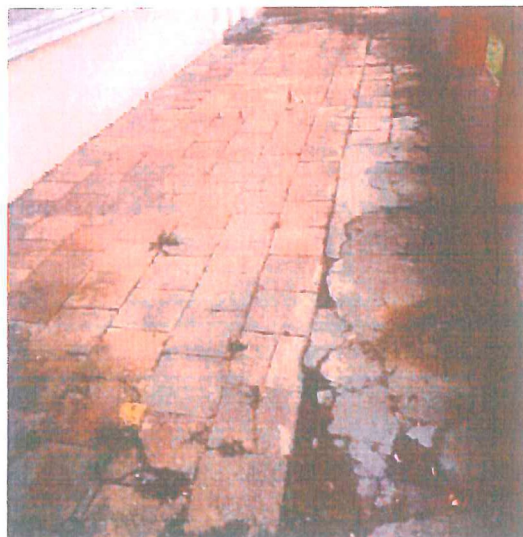
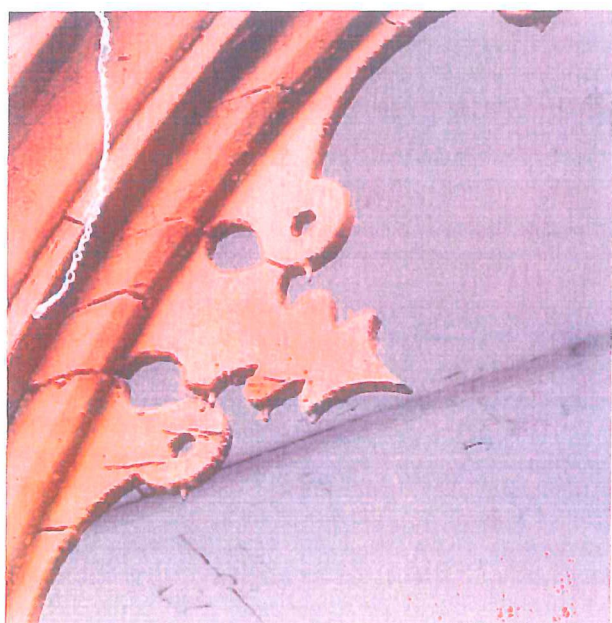
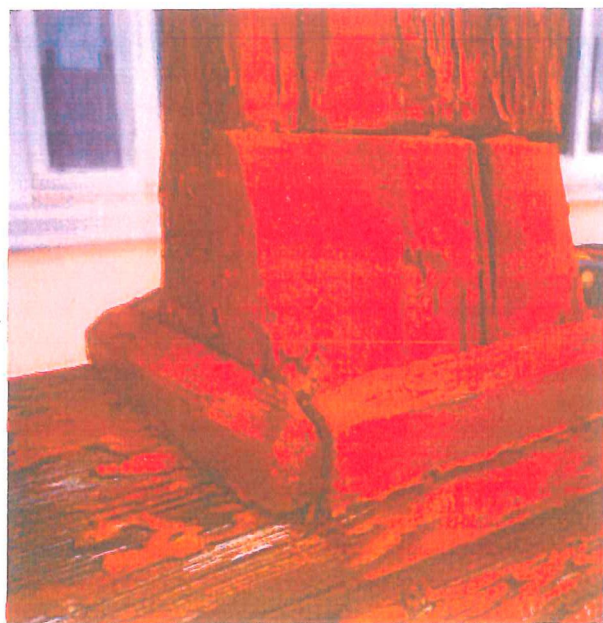
**Drewniany ganek** jest w bardzo złym stanie technicznym. Konstrukcja ganku w całości wykonana z drewna iglastego. Narażona przez lata na działanie wilgoci, deszczu i śniegu kwalifikuje się do pilnej wymiany lub konserwacji. Materiał drzewny konstrukcji, deskowanie szczytu, podsufitki ganku jak i więźby dachowej nad nim jest bardzo zdegradowany, miejscami zmurszały. Widoczne są także liczne ogniska porażenia mikrobiologicznego. Dolna część słupów podtrzymujących konstrukcję i balustrada pomiędzy słupami została obita deskami które zakrywają zdegradowany materiał i prawdopodobnie uchroniły ganek przed zawaleniem. Należy dokonać selekcji materiału drzewnego w czasie robót, elementy zniszczone wymienić lub poddać flekowaniu. Przy robotach zachować wymiary, kształty, rodzaj materiału i rodzaj zdobień zgodnie z oryginałem.

Betonowe schody po dwóch stronach ganku są spękane, miejscami rozsunięte i prezentują liczne ubytki. Podmurówka jest betonowa pokryta nakrapianką, tak na betonie jak i teraonie widoczne są spękania i ubytki. Schody należy zdemontować i wylać nowe zachowując parametry istniejących. Oblicować płytkami. Podmurówkę należy poddać remontowi poprzez uzupełnienie pęknięć i ubytków.

Pokrycie dachowe na ganku z blachy ocynkowanej na rąbek podwójny pomalowanej na kolor bordowy jest skorodowane i widoczne są liczne przecieki i wgniecenia przez zły stan techniczny nadaje się tylko do wymiany. Rynny i rury spustowe są także do wymiany ze względu na ich zły stan zachowania. Dwie rury spustowe wypuszczają wody opadowe na schody po dwóch stronach drewnianego ganku. Taki stan powoduje degradację schodów i konstrukcji ganku i stwarza niebezpieczeństwo wypadku w ich użytkowaniu. Należy zmienić kierunek odpływu wód z rur spustowych.

Posadzka ganku z płytek betonowych jest bardzo zniszczona, liczne spękania, ukruszenia i wybrzuszenia powodują niebezpieczeństwo jej użytkowania. Należy ją zdemontować wraz z warstwami podposadzkowymi. Następnie należy wykonać nowe warstwy podposadzkowe, izolację przeciwwilgociową i ułożyć płytki betonowe odwzorowujące istniejącą posadzkę.

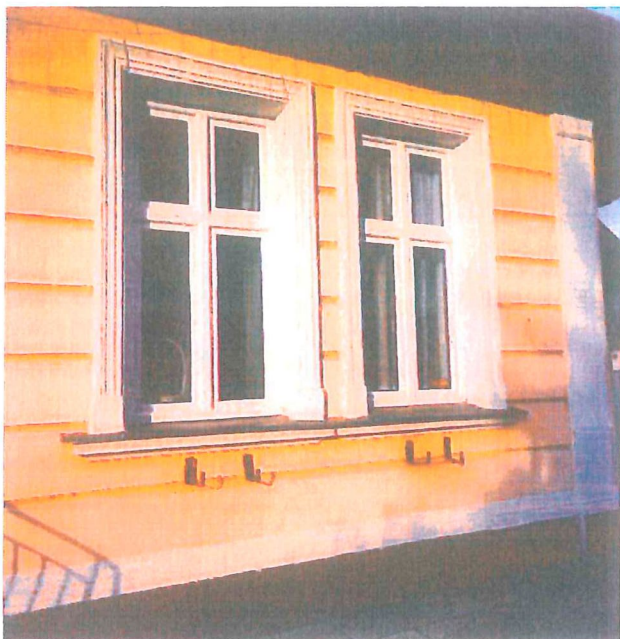
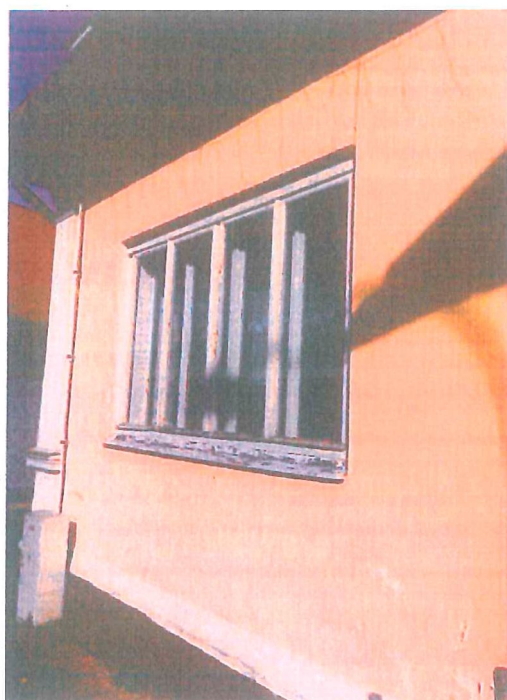
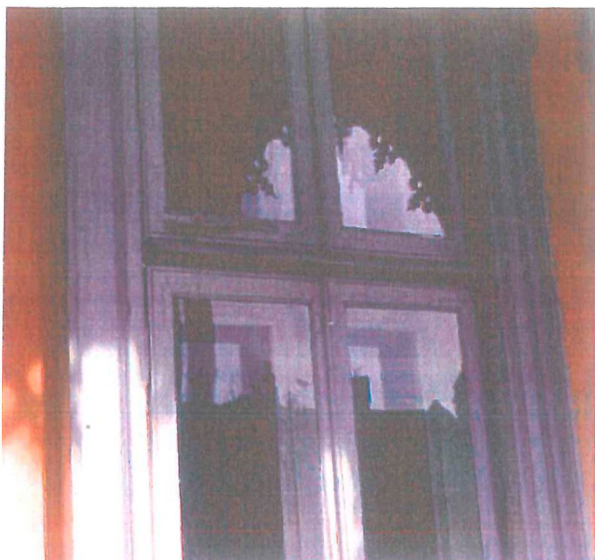
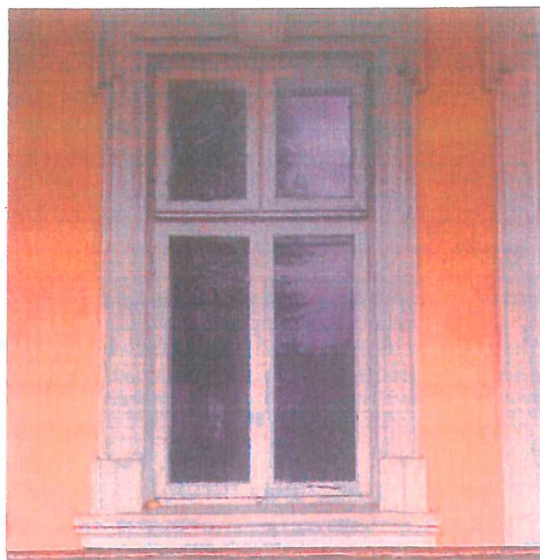
**Stolarka okienna** drewniana, skrzynkowa dwuskrzydłowa czterodzielna w kolorze białym w środkowym przęśle elewacji frontowej jest w zadawalającym stanie technicznym. Szkło jest porysowane i posiada uszczerbienia, widoczne są liczne pęknięcia, złuszczenia licznych powłok malarskich oraz odpryski powłoki malarskiej i lekkie wybrzuszenia pod nią wskazujące na zniszczenie substancji drewnianej. Widoczne są ubytki w okitowaniu, konieczna jest jej konserwacja lub wymiana.

Natomiast stolarka po lewej stronie została w przeszłości wymieniona na współczesną, trzyskrzydłową nie współgrającą z charakterem zabytkowego budynku i kwalifikuje się do wymiany i zastąpienia jej stolarką (2 okna) nawiązującą kształtem, podziałem i rozmiarami do stolarki z przęsla środkowego. Dopuszcza się montaż stolarki z PCV.

Okna na pozostałych elewacjach są drewniane, ich stan jest niejednorodny. Widoczne są liczne pęknięcia i złuszczenia licznych powłok malarskich, wymagają konserwacji lub wymiany. Ze względu na „niezabytkowy” charakter tych elewacji dopuszczalne będzie zamontowanie okien z PCV z zastrzeżeniem zachowania wielkości i podziału oryginalnej stolarki okiennej. Wszystkie okna w kolorze białym.

W stolarce drewnianej zastosować ponownie stare okucia nadające się do ponownego montażu i zachowujące parametry okuć z epoki, okucia współczesne zastąpić nowymi o charakterze zabytkowym.

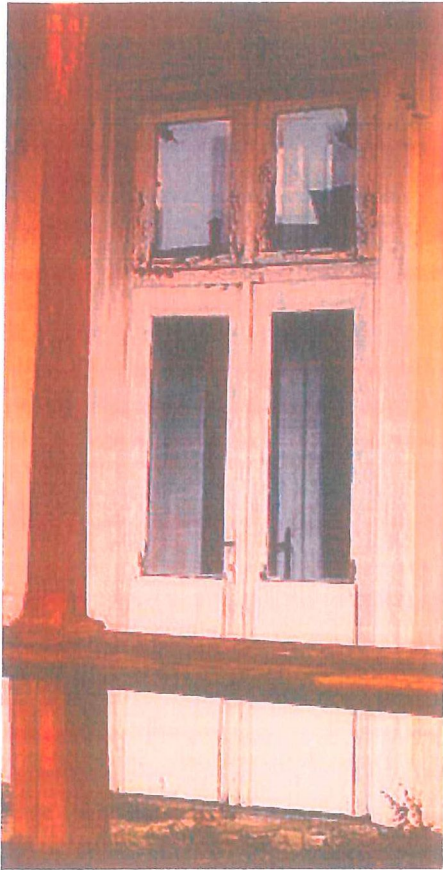
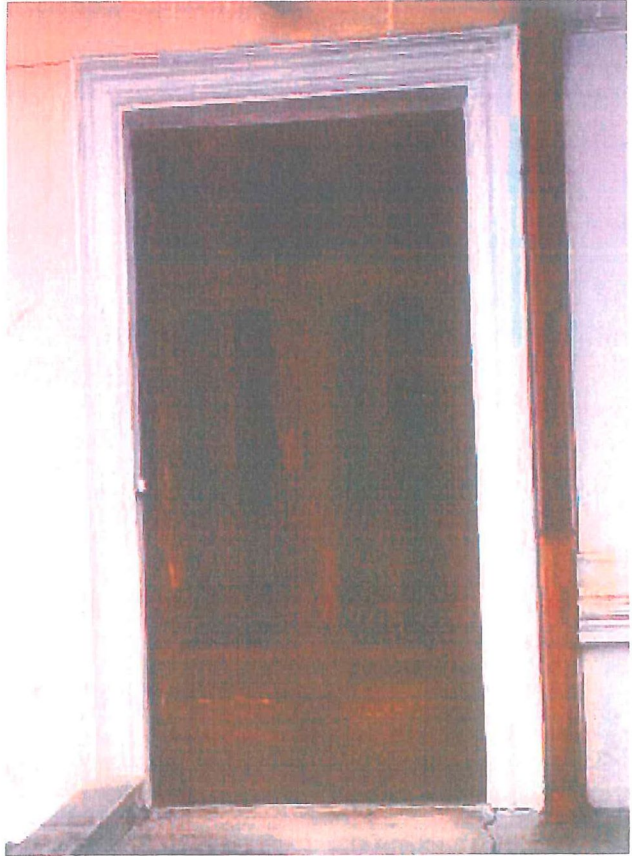
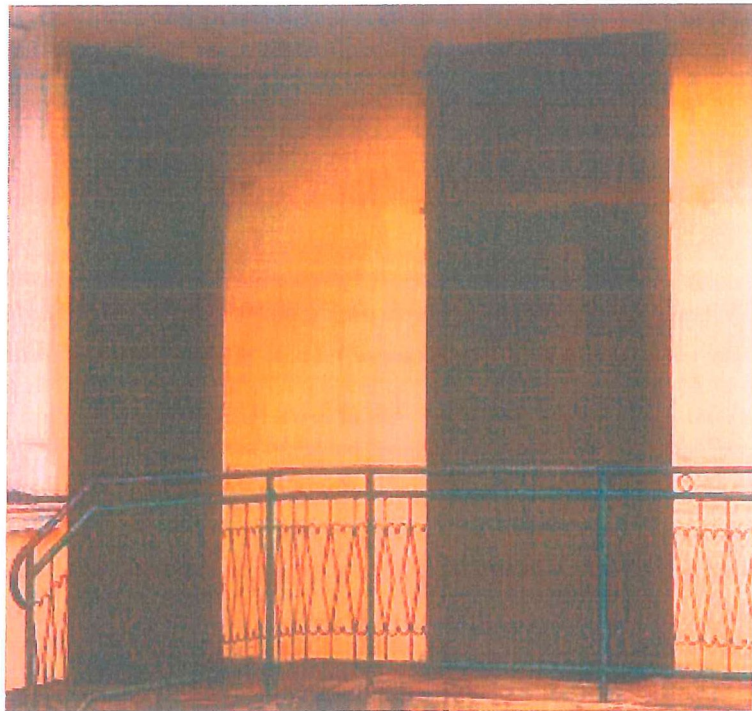
**Stolarka drzwiowa** jest niejednorodna. W elewacji frontowej w środkowej części są dwuskrzydłowe skrzynkowe, płycinowe, oszklone w górnych kwaterach z dwuskrzydłowym, skrzynkowym dwudzielnym naświetlem, drzwi drewniane prowadzące z budynku na zadaszony ganek. Drzwi są zniszczone, szkło jest porysowane i posiada uszczerbienia, widoczne są liczne pęknięcia, złuszczenia licznych powłok malarskich oraz odpryski powłoki malarskiej i liczne wybrzuszenia pod nią wskazujące na zniszczenie substancji drewnianej. Dolne płyciny są popękane i zmurszałe, zabezpieczone przed przenikaniem zimna i wody płytą laminowaną. Drzwi kwalifikują się do wymiany na drewniane lub pcv, z zachowaniem kształtu, podziału i rozmiarów istniejących.

Drzwi po lewej stronie elewacji frontowej są współczesne lecz zachowujące zabytkowy charakter z mosiężnymi ciężkimi okuciami. Dwuskrzydłowe, w górnej części z naświetlem, pokryte brązową odpryskującą i pofalowaną powłoką malarską, oszklone w górnych kwaterach szkłem ornamentowym. Nadają się do konserwacji lub do wymiany na nowe, drewniane. Ostateczna decyzja musi być podjęta po demontażu i wykonaniu odkrywek oraz podjęciu decyzji podczas komisji konserwatorskiej.

Drzwi w elewacji zachodniej (2 szt.) dwuskrzydłowe, brązowe, płycinowe, oryginalne z naświetlem w górnej części, oszklone w części środkowej szkłem ornamentowym. Drzwi pokryte są licznymi powłokami malarskimi, farba jest spękana i miejscami wykruszona, okucia współczesne. Deski rozeschnięte, nieuszczelne. Szkło prezentuje liczne zarysowania i uszczerbienia. W okitowaniu widoczne są spękania i liczne ubytki. Drzwi ze względu na zły stan techniczny wymagają wymiany na nowe drewniane. Przy wymianie należy zachować kształt, wymiary, podział jak istniejące.

Zastosować ponownie stare okucia nadające się do ponownego montażu i zachowujące parametry okuć z epoki, wszystkie okucia w stolarce drewnianej współczesne zastąpić nowymi o charakterze zabytkowym. Wszystkie drzwi pomalować w kolorze brązowym. Wzory kolorów należy przedstawić do akceptacji służbom konserwatorskim i uzyskać zgodę na ich zastosowanie.

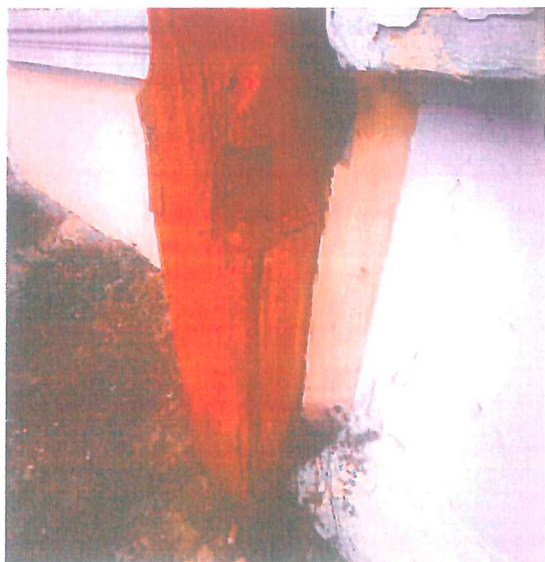
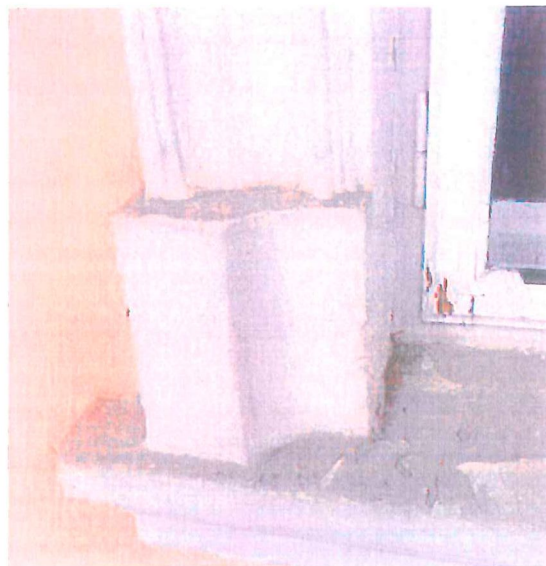
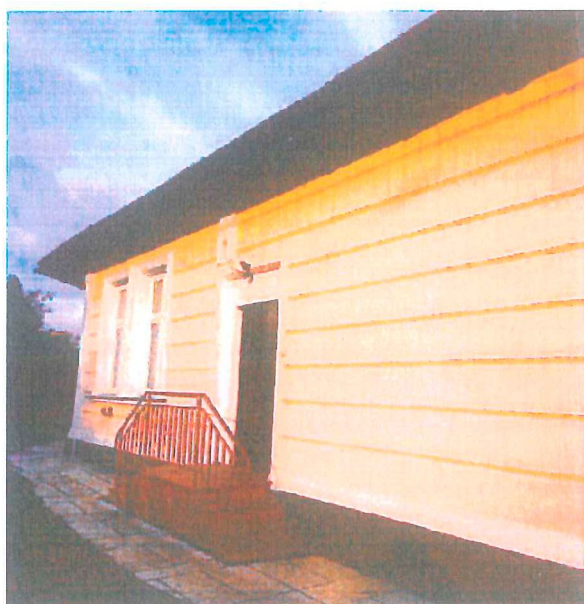
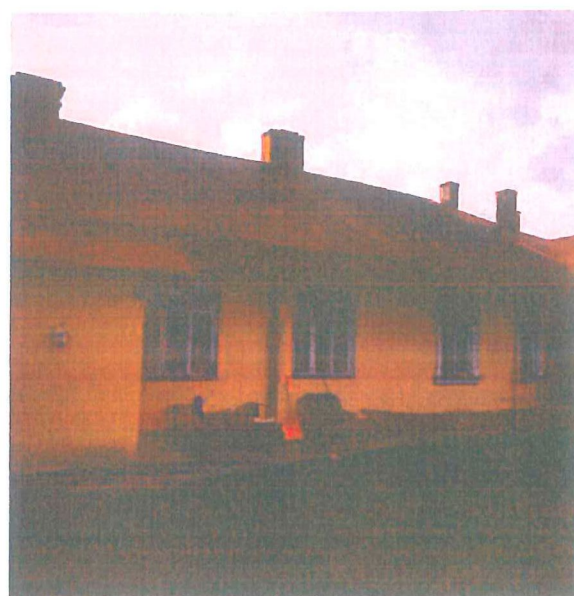
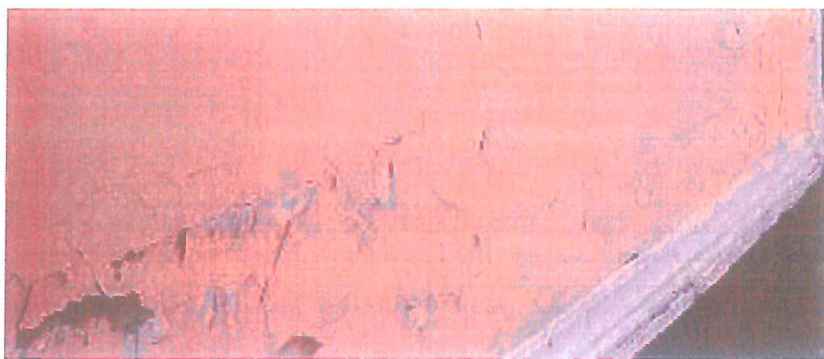
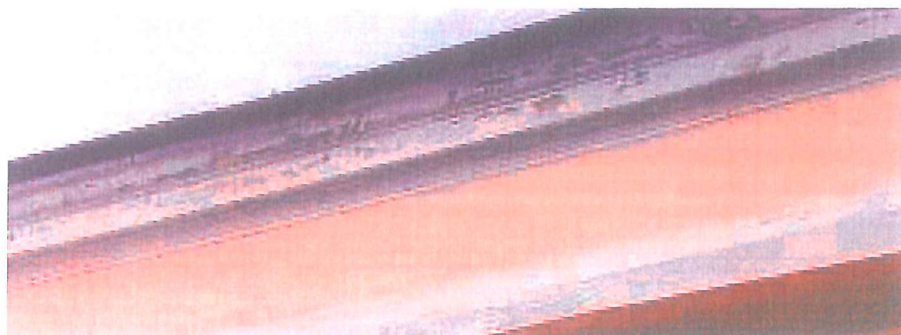
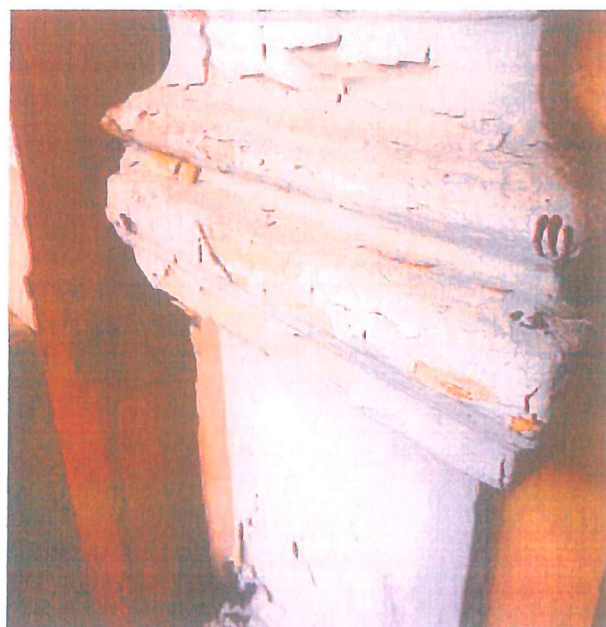
Południowa ściana elewacji pokryta jest dekoracją architektoniczną w formie boni i pilastrów. Pięćdziesięciocentymetrowy pas pomiędzy dachem a elewacją boniowaną i niski cokół pokryte gładkim tynkiem cementowo-wapiennym wykończone są nakrapianką. Pomiędzy powierzchnią boniowaną a cokołem znajduje się niski gzyms wyrobiony z zaprawy cementowo-wapiennej. Nad drzwiami po prawej stronie znajduje się „łata” z gładkiego tynku wykonana pod montaż oświetlenia którą należy zlikwidować i przywrócić ten fragment z wyrównaniem płaszczyzny i z wyrobieniem boni.

Okna ozdobnie ujęte w profilowane obramienia. Brak jest tych obramień wokół otworu drzwiowego, prawdopodobnie usunięto go podczas wymiany drzwi. Należy go odtworzyć ze względu na zabytkowy charakter elewacji. Aby ujednolicić wygląd zdobień stolarki należy uzupełnić także obramienia wszystkich trzech otworów o ozdobne klince wg wzoru istniejących na ścianie frontowej.

Elewacja wschodnia to najbardziej efektowny element budynku. Pokryta jest dekoracją architektoniczną w formie poziomych boni, pionowych pilastrów, profilowanych obramień z kłincami i gzymsami w podokiennikach przy otworach drzwiowych i okiennych oraz gzymsem na styku ściany z cokołem. Podobnie jak na elewacji południowej istnieje pięćdziesięciocentymetrowy pas pomiędzy dachem a elewacją boniowaną i niski cokół pokryte gładkim tynkiem cementowo-wapiennym wykończone nakrapianką. W dwóch oknach od strony południowej są klince nie odwzorujące tych z okien pod gankiem należy je zastąpić ozdobnymi jak w oknach środkowej części fasady.

Po stronie północnej elewacji frontowej zostały usunięte oryginalne dwa okna dwuskrzydłowe czterodzielne i zastąpiono je jednym mniejszym trójdzielnym. Okno ze względu na zabytkowy charakter budynku należy zdemontować i przywrócić do stanu sprzed nieudolnie wykonanej wymiany. Należy wykonać nowe nadproża lub wykorzystać stare jeśli pozostały. Wykonać z cegły słupki pomiędzy oknami, uzupełnić tynki i odtworzyć oryginalne obramienia z kłincami i podokienniki. Można wstawić okna z PCV zachowujące tak wielkość, kolor jak i podział oryginalnej stolarki.

Północne i południowe skrzydło elewacji zwieńczone jest attyką wzbogaconą elementami wystroju architektonicznego w postaci gzymsów i pilastrów. W gzymsach widoczne są wykruszenia i ubytki. Cała powierzchnia attyki, pokryta jest wieloma warstwami powłoki malarskiej. Farba łuszczy się i fałuje, w wielu miejscach widoczne są odpryski i ubytki. Należy uzupełnić ubytki w gzymsach i pilastrach, oczyścić z nawarstwień powłoki malarskiej i pomalować.

Wszystkie powierzchnie elewacji frontowej i południowej tak gładkie jak i pokryte wystrojami architektonicznymi pokryte są wieloma warstwami powłok malarskich. Warstwy te łuszczą się, fałują i odpryskują. Należy oczyścić je z nadmiaru nawarstwień i odprysków farby. W miejscach gdzie tynki, elementy wystroju są spuchnięte, odspojone, popękane lub ich brakuje należy je skuć i uzupełnić. Całość powierzchni gładkich tynków zachowanych i

nowych ujednolicić za pomocą tynków wapiennych cienkowarstwowych. Elementy wystroju architektonicznego w miejscach odspojień, pęknięć, ubytków uzupełnić zaprawą naprawczą. Profile ciągnione poddać wyostrzeniu rysunku poprzez odtworzenie najlepiej zachowanych fragmentów za pomocą wzornika (szablonu) przesuwanego po prowadnicach.

Do wykonania docelowej wyprawy malarskiej należy zastosować farby o wysokiej dyfuzyjności, odporności na warunki atmosferyczne i gwarantujące stałość kolorów ze względu na odporność zawartych w farbie pigmentów na działanie promieniowania UV.

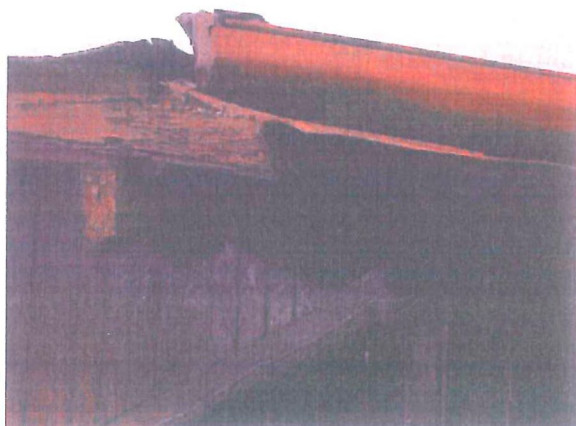
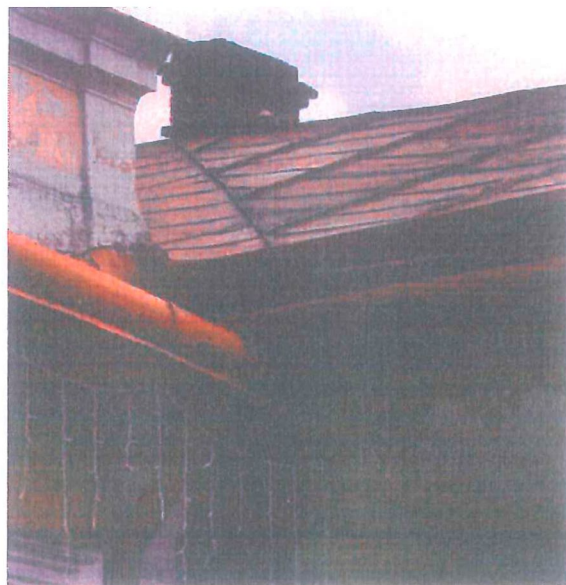
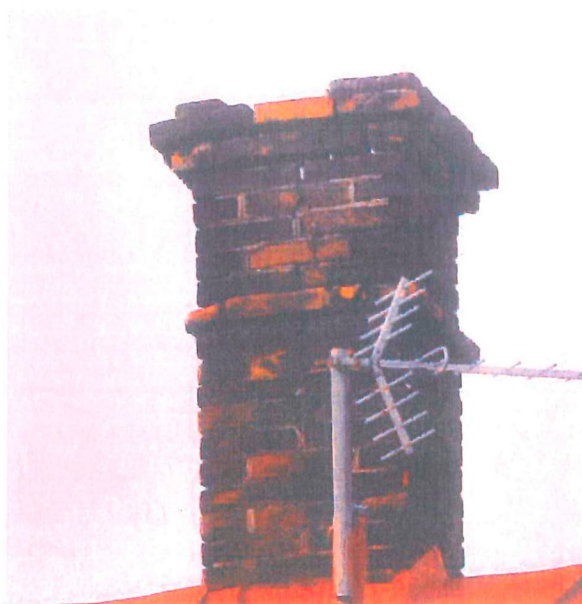
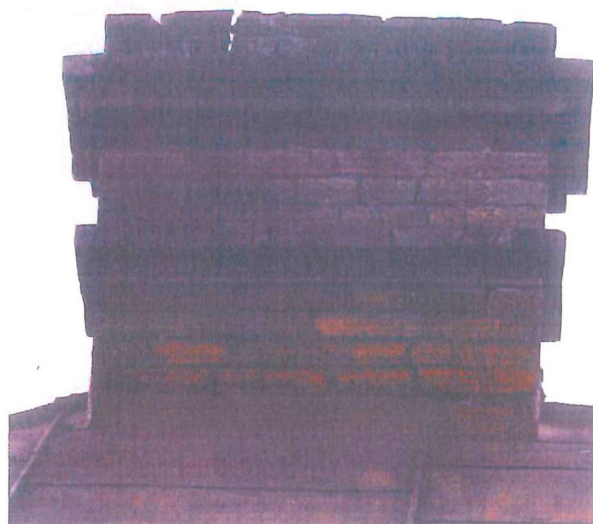
**Więźba dachowa** jest drewniana z drewna iglastego, jest w dobrym stanie technicznym, prezentuje niewielkie obszary zmurszenia i degradacji materiału. Należy poddać ją dokładnemu przeglądowi, niewielkie zniszczenia usunąć i zaflekować. Jeśli któryś element będzie bardzo zniszczony, wymienić go. Całość więźby zaimpregnować preparatem solnym przeciwogniowym, przeciwgrzybowym i biobójczym.

**Pokrycie dachowe** na budynku (bez zadaszenia drewnianego ganku na ścianie frontowej) z blachy ocynkowanej, kładzonej na rąbek podwójny, jest szczelne i w dobrym stanie. Jeśli w czasie szczegółowego przeglądu więźby dachowej znalazły by się elementy

blachy w złym stanie, zniszczonej, skorodowanej należy ją uszczelnić lub wymienić. Do wymiany, remontu kwalifikują się natomiast rynny leżące i część rur spustowych. Są skorodowane, pocięte i widoczne są w nich liczne ubytki.

**Kominy** są z cegły. Widoczne są liczne pęknięcia struktury muru kominów. Ze względów bezpieczeństwa wszystkie są do przemurowania.

**Stropy** drewniane, wykończone posadzką ceglana w dobrym stanie technicznym. Należy poddać ich dokładnemu przeglądowi technicznemu. Jeśli znalazłyby się elementy drewniane w złym stanie należy je uzupełnić lub wymienić. Ze względu na funkcję budynku jako mieszkalna należy ocieplić stropy wełną mineralną o grubości 20-30 cm.
