Maj 2024

### Projekt techniczny (wykonawczy)

Prace remontowo - konserwatorskie w zabytkowym budynku dawnej apteki przy ulicy  
Mickiewicza 26 w Lubaczowie

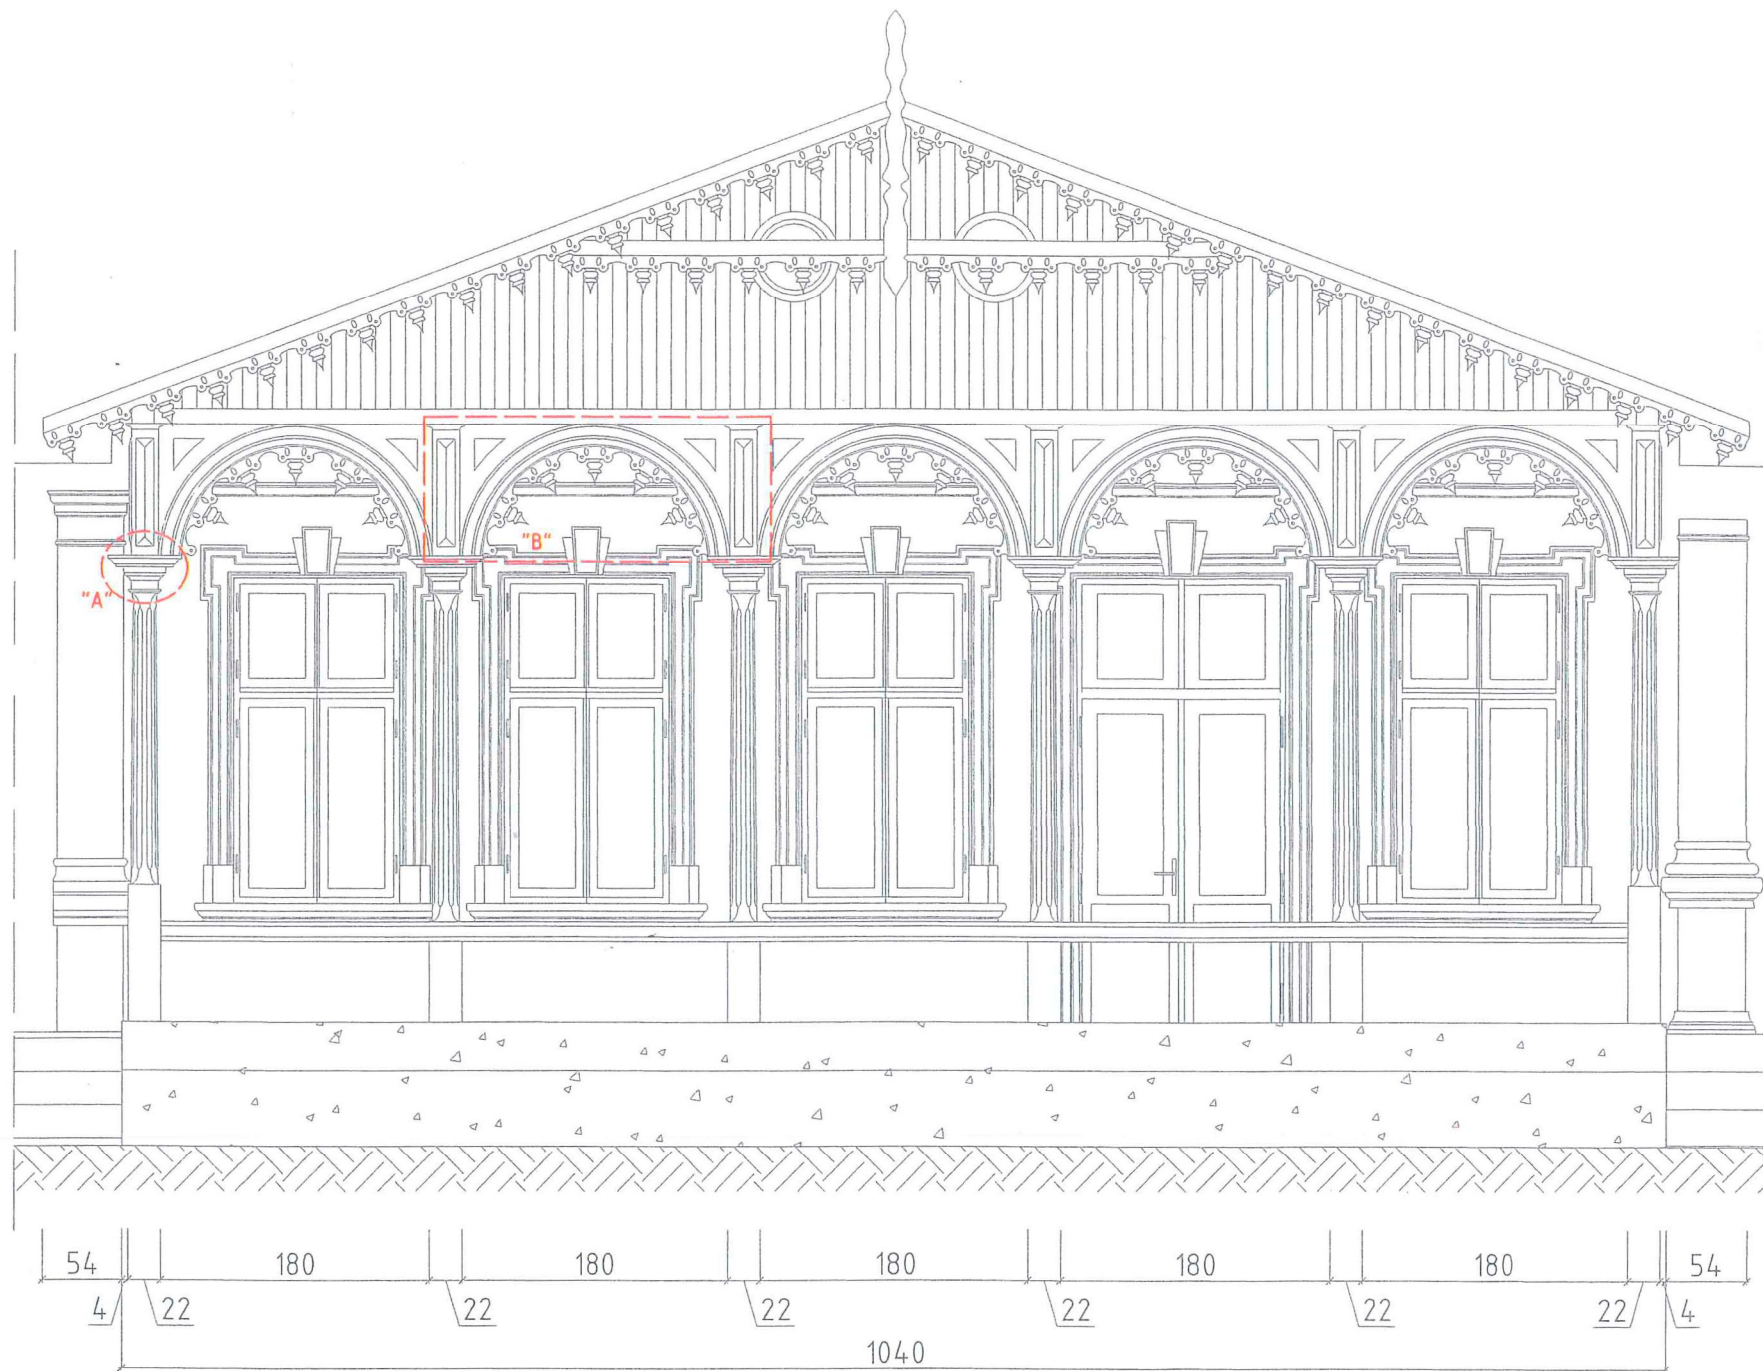
Widok na ganek skala 1:50

**Drewniany ganek** jest w bardzo złym stanie technicznym. Konstrukcja ganku w całości wykonana z drewna iglastego. Narażona przez lata na działanie wilgoci, deszczu i śniegu kwalifikuje się do pilnej wymiany lub konserwacji. Materiał drzewny konstrukcji, deskowanie szczytu, podsufitki ganku jak i więźby dachowej nad nim jest bardzo zdegradowany, miejscami zmurszały. Widoczne są także liczne ogniska porażenia mikrobiologicznego. Dolna część słupów podtrzymujących konstrukcję i balustrada pomiędzy słupami została obita deskami które zakrywają zdegradowany materiał i prawdopodobnie uchroniły ganek przed zawaleniem. Należy dokonać selekcji materiału drzewnego w czasie robót, elementy zniszczone wymienić lub poddać flekowaniu. Przy robotach zachować wymiary, kształty, rodzaj materiału i rodzaj zdobień zgodnie z oryginałem.

Betonowe schody po dwóch stronach ganku są spękane, miejscami rozsunięte i prezentują liczne ubytki. Podmurówka jest betonowa pokryta nakrapianką, tak na betonie jak i teraonie widoczne są spękania i ubytki. Schody należy zdemontować i wylać nowe zachowując parametry istniejących. Oblicować płytkami. Podmurówkę należy poddać remontowi poprzez uzupełnienie pęknięć i ubytków.

Pokrycie dachowe na ganku z blachy ocynkowanej na rąbek podwójny pomalowanej na kolor bordowy jest skorodowane i widoczne są liczne przecieki i wgniecenia przez zły stan techniczny nadaje się tylko do wymiany. Rynny i rury spustowe są także do wymiany ze względu na ich zły stan zachowania. Dwie rury spustowe wypuszczają wody opadowe na schody po dwóch stronach drewnianego ganku. Taki stan powoduje degradację schodów i konstrukcji ganku i stwarza niebezpieczeństwo wypadku w ich użytkowaniu. Należy zmienić kierunek odpływu wód z rur spustowych.

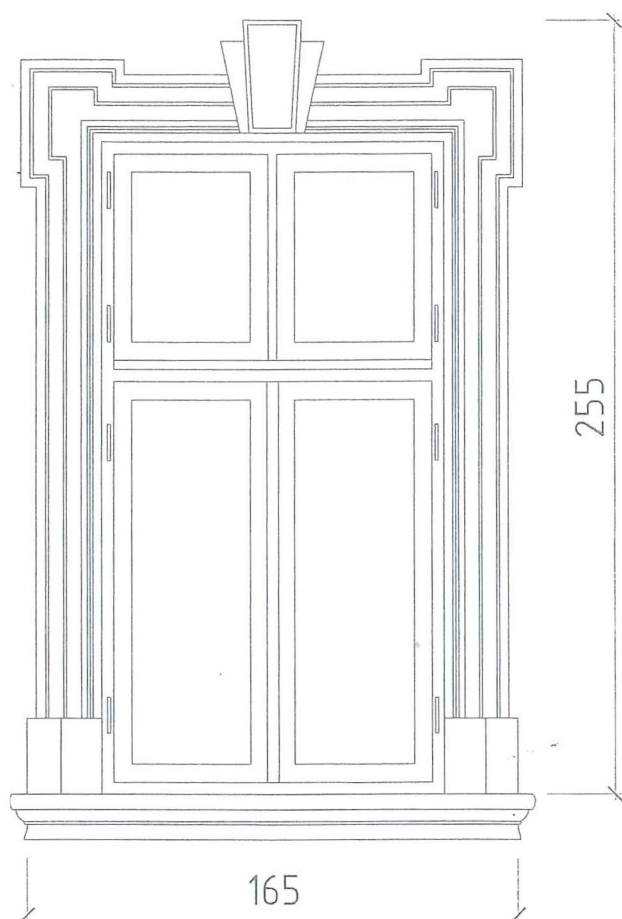
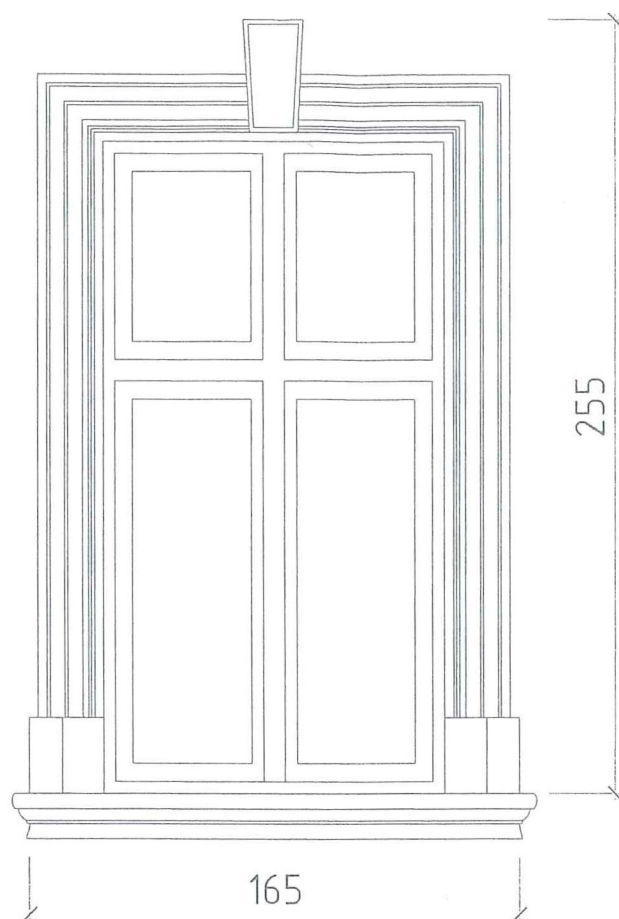
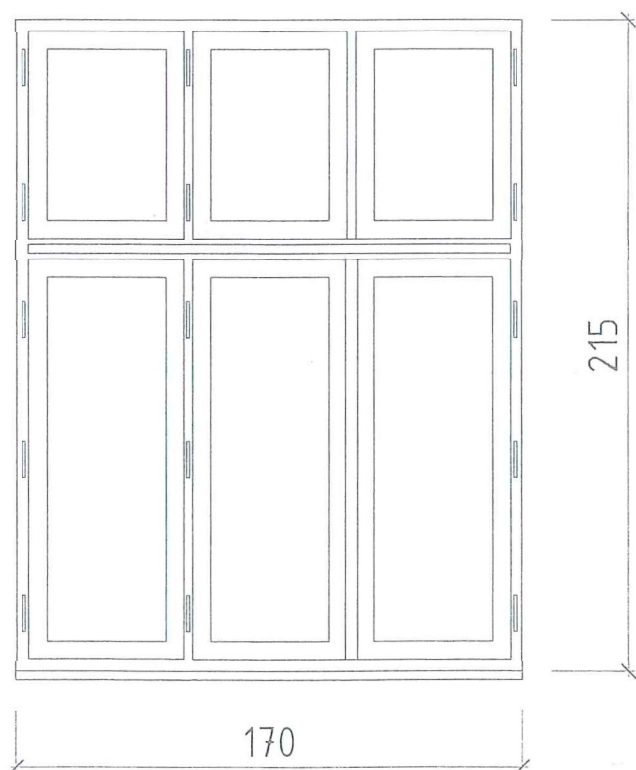
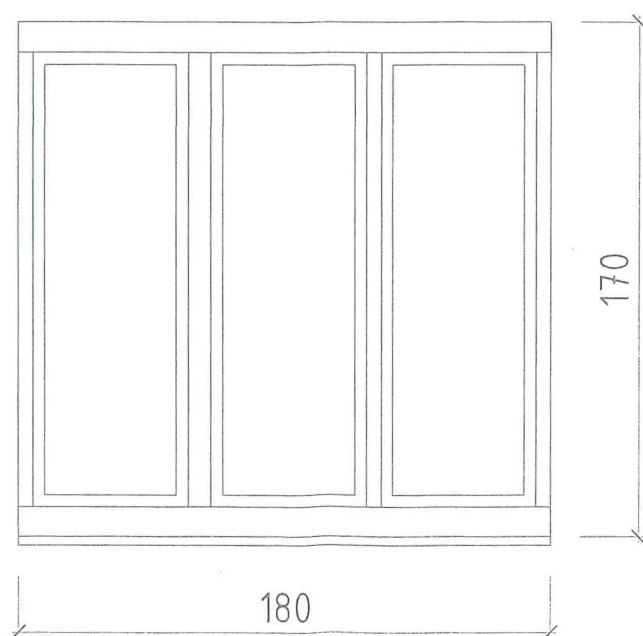
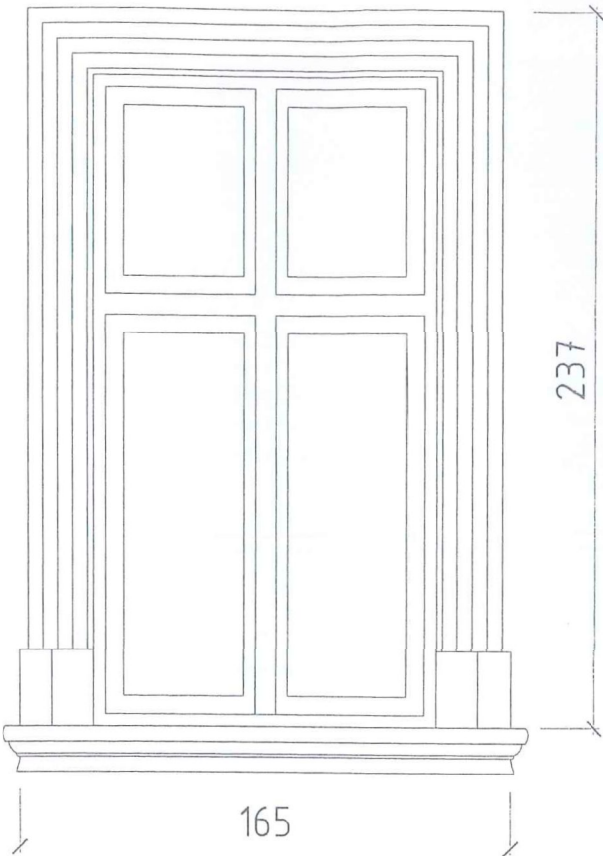
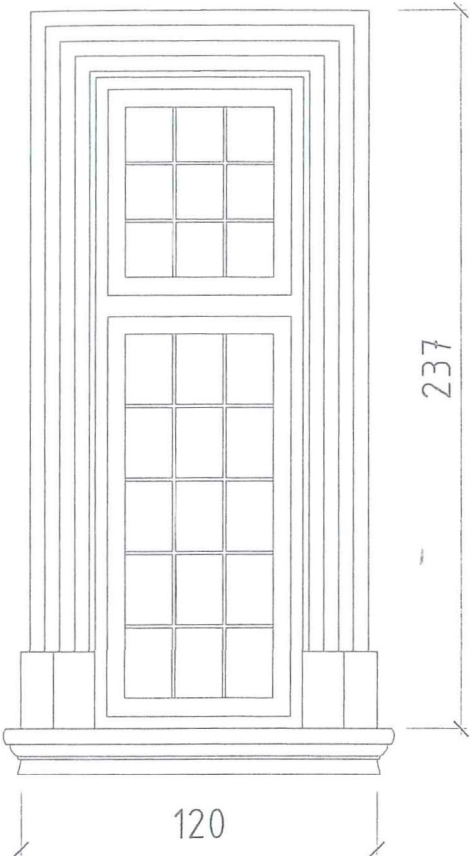
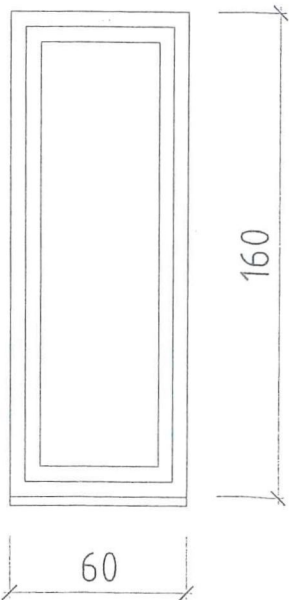
# Zestawienie stolarki

**Stolarka okienna** drewniana, skrzynkowa dwuskrzydłowa czterodzielna w kolorze białym w środkowym przęśle elewacji frontowej jest w zadawalającym stanie technicznym. Szkło jest porysowane i posiada uszczerbienia, widoczne są liczne pęknięcia, złuszczenia licznych powłok malarskich oraz odpryski powłoki malarskiej i lekkie wybrzuszenia pod nią wskazujące na zniszczenie substancji drewnianej. Widoczne są ubytki w okitowaniu, konieczna jest jej konserwacja lub wymiana.

Okna na pozostałych elewacjach są drewniane, ich stan jest niejednorodny. Widoczne są liczne pęknięcia i złuszczenia licznych powłok malarskich, wymagają konserwacji lub wymiany. Ze względu na „niezabytkowy” charakter tych elewacji dopuszczalne będzie zamontowanie okien z PCV z zastrzeżeniem zachowania wielkości i podziału oryginalnej stolarki okiennej. Wszystkie okna w kolorze białym.

Uwaga:  
Wymiary stolarki okiennej należy przyjąć z natury, po wykonaniu odpowiednich pomiarów.

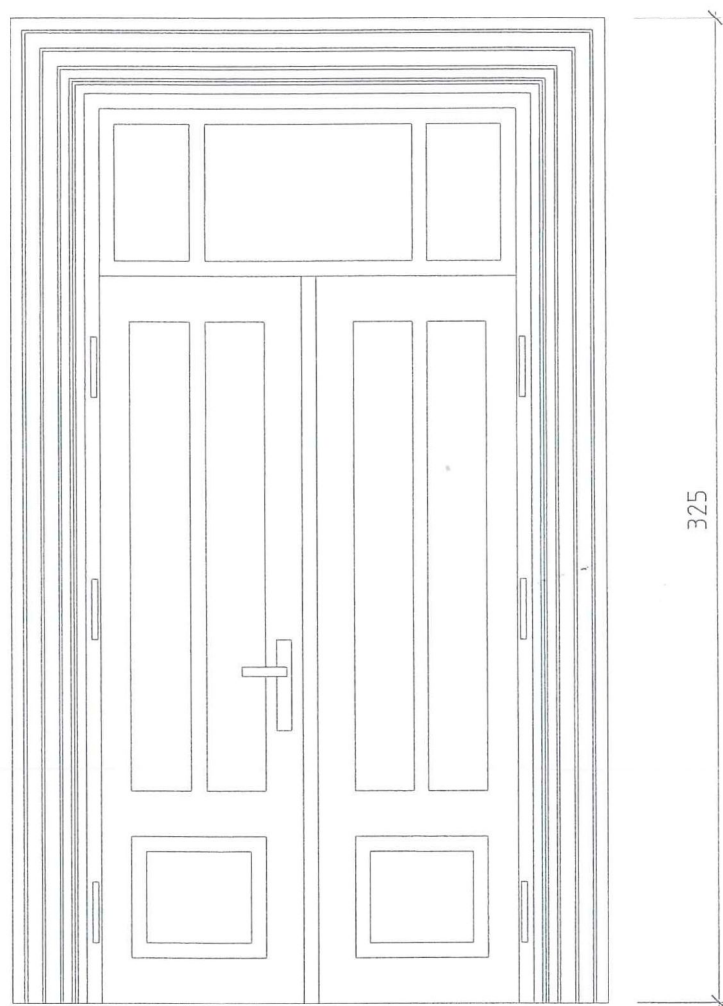
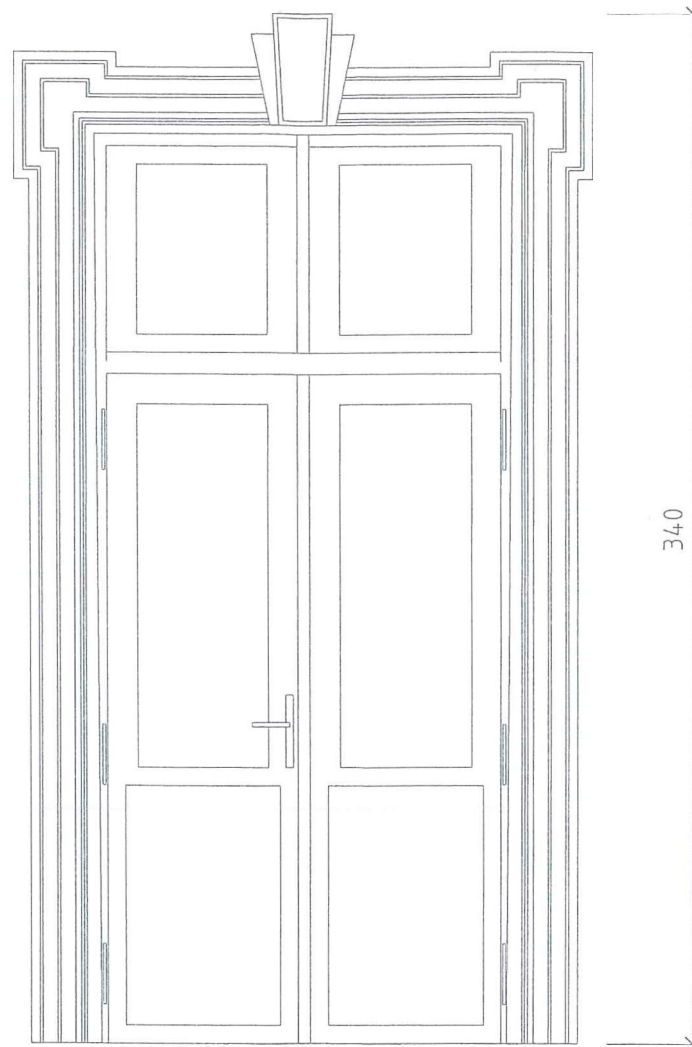
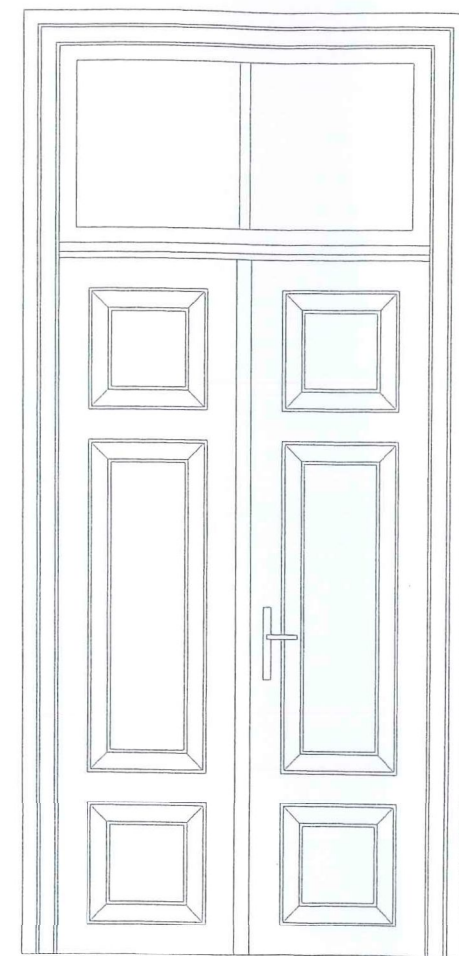
# Zestawienie stolarki drzwiowej – skala

**Stolarka drzwiowa** jest niejednorodna. W elewacji frontowej w środkowej części są dwuskrzydłowe skrzynkowe, płycinowe, oszklone w górnych kwaterach z dwuskrzydłowym, skrzynkowym dwudzielnym naświetlem, drzwi drewniane prowadzące z budynku na zadaszony ganek. Drzwi są zniszczone, szkło jest porysowane i posiada uszczerbienia, widoczne są liczne pęknięcia, złuszczenia licznych powłok malarskich oraz odpryski powłoki malarskiej i liczne wybrzuszenia pod nią wskazujące na zniszczenie substancji drewnianej. Dolne płyciny są popękane i zmurszałe, zabezpieczone przed przenikaniem zimna i wody płytą laminowaną. Drzwi kwalifikują się do wymiany na drewniane lub pcv, z zachowaniem kształtu, podziału i rozmiarów istniejących.

Drzwi w elewacji zachodniej (2 szt.) dwuskrzydłowe, brązowe, płycinowe, oryginalne z naświetlem w górnej części, oszklone w części środkowej szkłem ornamentowym. Drzwi pokryte są licznymi powłokami malarskimi, farba jest spękana i miejscami wykruszona, okucia współczesne. Deski rozeschnięte, nieuszczelne. Szkło prezentuje liczne zarysowania i uszczerbienia. W okitowaniu widoczne są spękania i liczne ubytki. Drzwi ze względu na zły stan techniczny wymagają wymiany na nowe drewniane. Przy wymianie należy zachować kształt, wymiary, podział jak istniejące.
